令和6年能登半島地震 0次調査報告書

2024.2.5

東京大学復興デザイン研究体
東京大学工学系研究科社会基盤学専攻 交通・都市・国土学研究室

令和6年能登半島地震 調査報告について

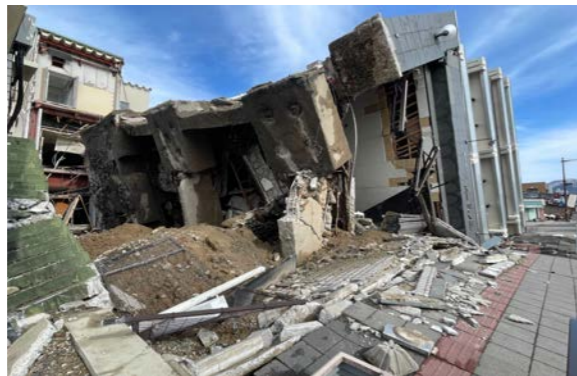
写真:隆起した土地と転倒したビル(輪島市)

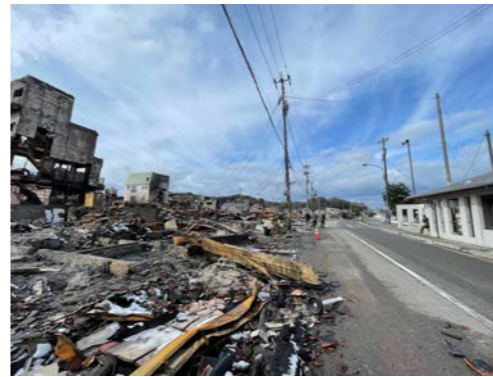
写真:輪島市朝市地区の火災跡、焼失範囲は約50,800m²に及ぶ

した消防支援が難しくなったことで、火災の規模にもかかわらず深夜になってもポンプ車は4台が到着したに過ぎず、10人の死亡が確認されるとともに、多くの建物が焼失した。焼失範囲は約50,800m²(糸魚川火災:約40000m²)、区域内の建物数は約300棟(糸魚川火災:147棟)と推定される。

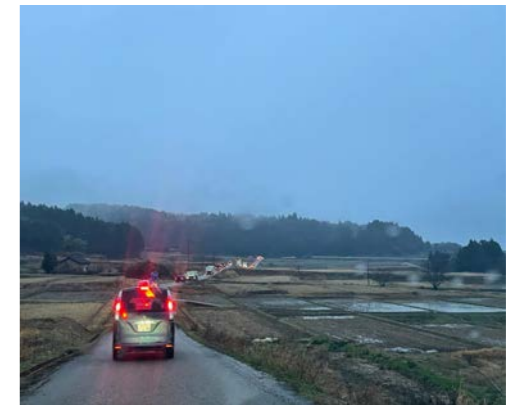
写真:交通管理者と道路管理者が連携して既存道路を広域に渡って一方(迂回)通行化する交通運用を実施

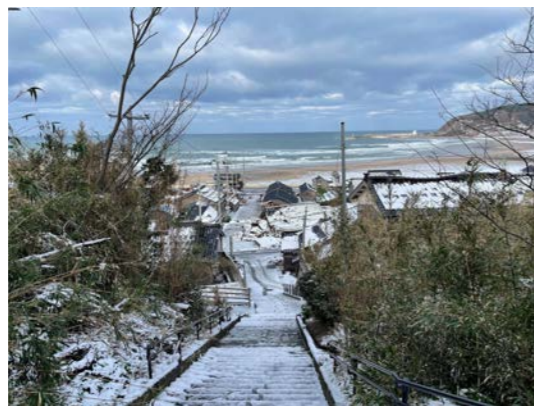
写真：隆起した砂浜と倒壊した廻船問屋旧角海(かどみ)家住宅を若宮八幡神社から見る

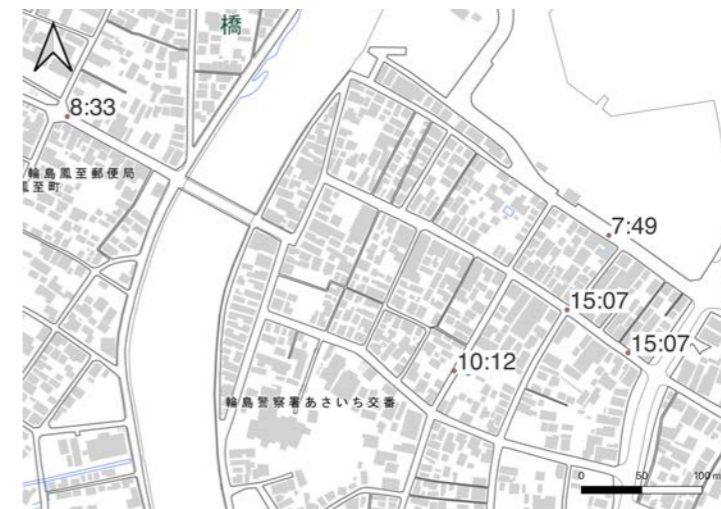
図2-1 1/2にX上に投稿された現地撮影写真の投稿時刻(筆者が確認した投稿に限る)

2日早朝以降は現地で撮影された画像を添付した投稿も増えていった。午前中はまだ鎮火していなかったこともあり朝市通りまでは近づけなかったようで、浜通り(輪島マリントウン前など)で撮影した画像やいろは橋西端から川向いに火災被害地を望んだ画像が見受けられた。午後になると朝市通りで撮影された画像も投稿されるようになった。これらの画像・動画が撮影されたと筆者が推測した場所を図2-1に示す。

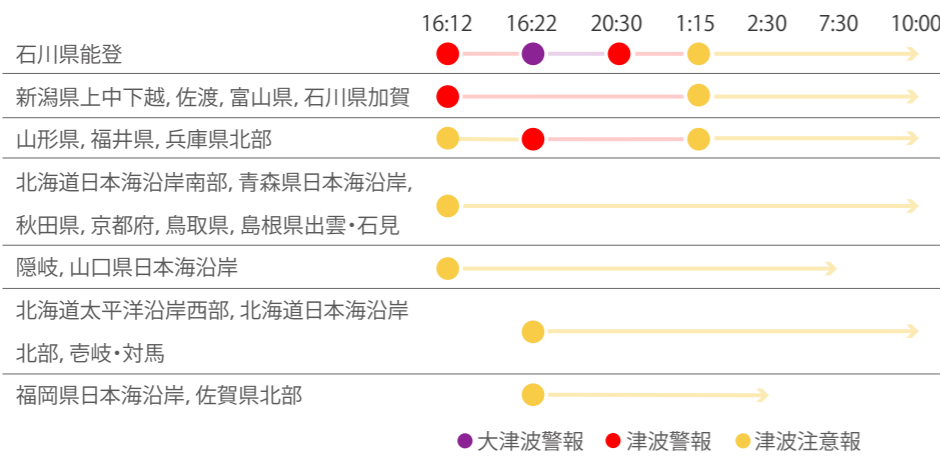
図4-2 警報の推移

1月1日16時10分に地震が発生した後、日本海側の大部分に津波警報等が発表された。16時22分には石川県能登で大津波警報に切り替えられ^[2]、東日本大震災以来の大津波警報が発表された。16時22分時点での警報等の発表状況を図4-1に、全国の警報の推移を図4-2に示す。

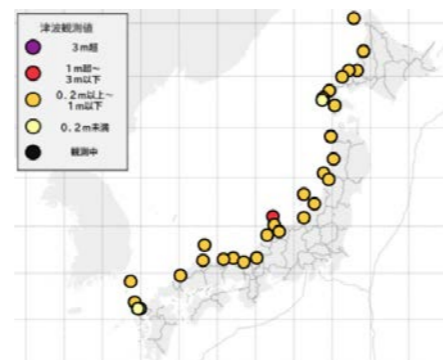
図4-5 全国で観測された津波の高さ^[1]

地震が起こった翌日1月2日の2時33分時点での、主な観測点での津波の観測状況を表4-3に示す。また、東京大学などのチームによる、地盤隆起により観測不可能となった^[3]箇所のシミュレーションによる津波の高さを表4-4に示す。

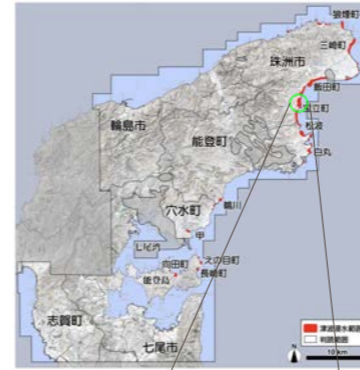
図4-6 能登半島北部の津波浸水範囲^[6]

日本地理学会が調査した津波による浸水範囲は図4-6の通りである。これによると、珠洲市東部や、珠洲市南部から能登町東部の沿岸の大部分が浸水した。図4-7に珠洲市宝立町での詳細な浸水範囲図を示す。また、能登町南部から穴水町、七尾市能登島でも複数地点で浸水箇所がみられる。津波浸水範囲の面積は約1.3km²に及ぶ^[6]。

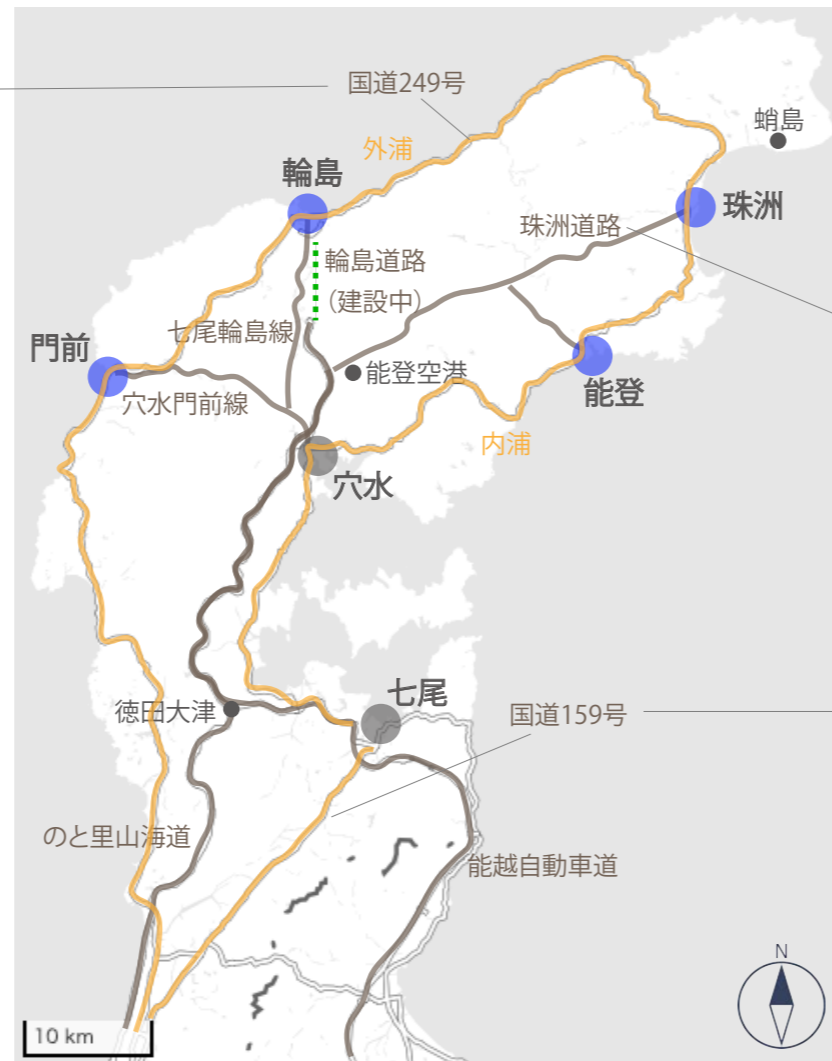
図5-2 能登半島の主要道路(地理院地図に追記)とXによる投稿

は困難であった。能登半島の主要道路とXの投稿をまとめたものを図5-2に示す。以下では主に石川県および国の発表に基づきつつ、位置と日時が特定可能な報道やXの投稿などを参考に被害状況をまとめる。

能越道およびのと里山海道では、石川県管理区間内で路面崩壊・地割れ・陥没等の被害が計141箇所確認され、特に徳田大津IC以北で被害が甚大である。能登半島北部を周回して奥能登2市2町を繋ぐ国道249号では、特に外浦に大規模被災が集中し、内浦でも土砂崩れによる寸断が複数発生した。
