令和6年能登半島地震 1次調査報告書

2024.4.18

東京大学復興デザイン研究体
東京大学工学系研究科社会基盤学専攻 交通・都市・国土学研究室

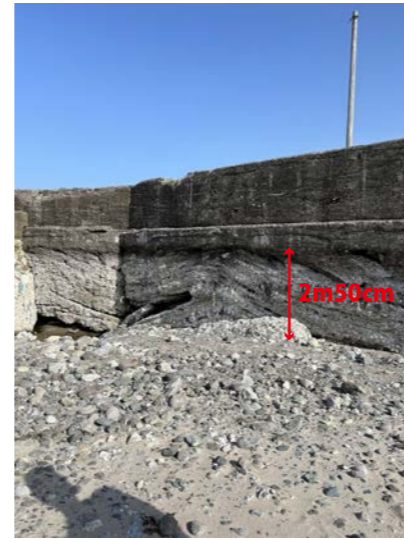
また、黒島漁港では、砂浜に海底が露出しており、護岸が隆起したことも色の違いから確認された。③の画像にあるように、護岸の色の差から地盤が隆起した高さを計測したところ、色が違うところが2m50cmであったため、海水面との差を考慮すると、実際に地盤が隆起したのは3m程度と予想される。

③黒島漁港の護岸
護岸の隆起が確認される。色が違う箇所を計測したところ2m50cmだった。

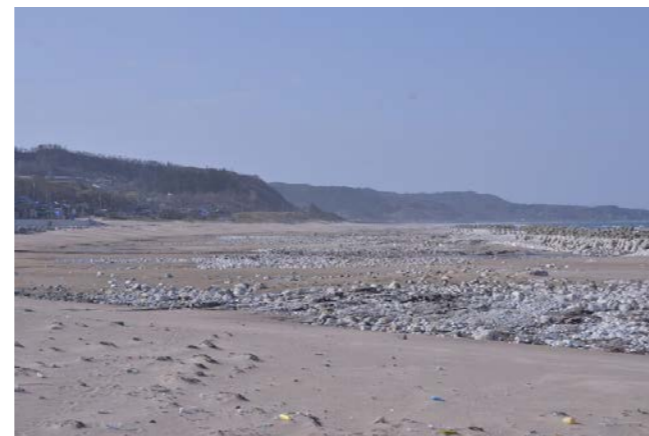
④黒島町の海岸
砂浜に海底が露出しているのが確認される。

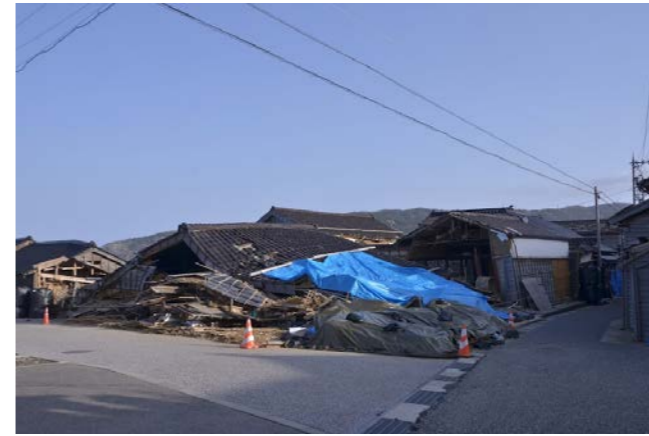
津波被害の痕跡はなかったが、木造のためか重要伝統的建造物のほとんどが揺れによる被害を受けていた。1階部分が潰れている建物は1~2割ほどだったが、瓦屋根が剥がれて落ちていたり、建物が傾いている等、建物内に入ることが危険という判定の建物が半分以上であった。大半の家屋が現在は住むことができない状況であった。倒壊している建物は海岸側に位置しているものが多く、山側に位置する建物は被害がほとんどないものが多かった。また、南側は北側に比べて被害が少ないように感じた。2007年能登半島地震で大きな被害を受けた後、耐震性能を確保して復興した旧角海家住宅もこの度の地震で倒壊した。

①旧角海家住宅
2007年の能登半島地震で被災後、耐震性能を確保して復元したが、倒壊している。

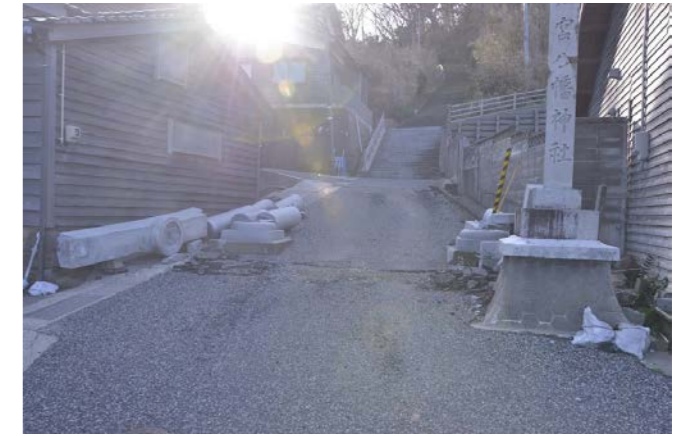
②若宮八幡神社の鳥居
鳥居が壊れている様子が確認される。

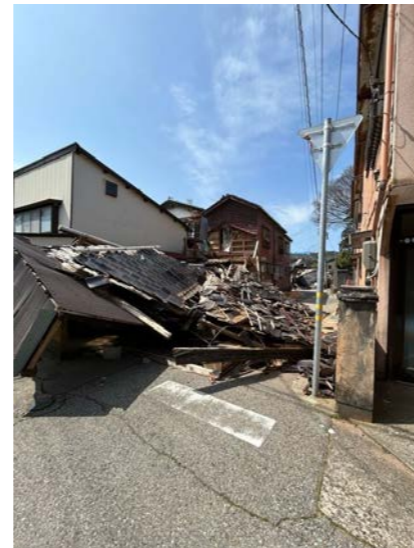
③住宅の被害
地震の揺れにより倒壊し、道路閉塞が起きている。

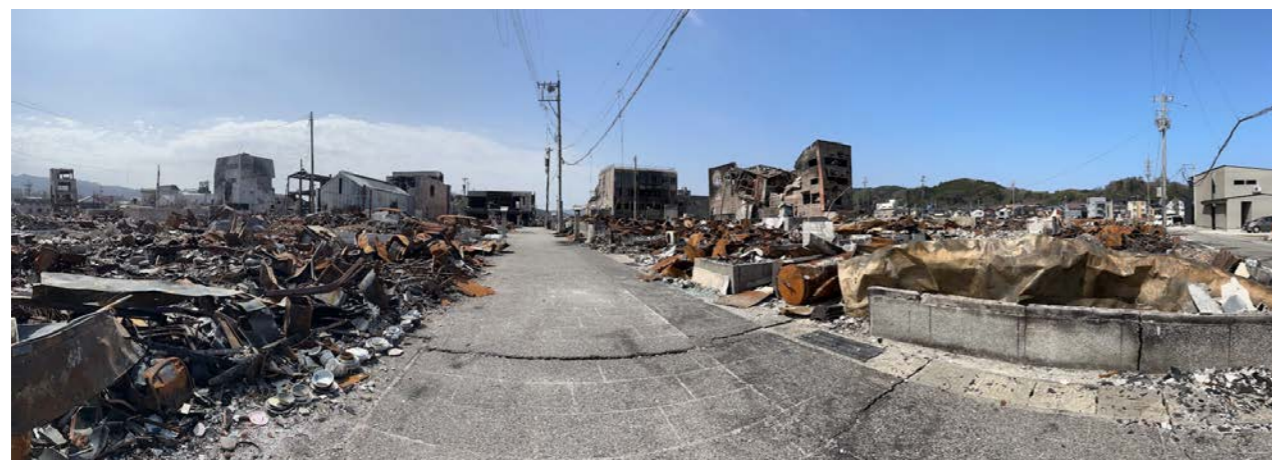
メディアでも多数放送されている輪島朝市での火災は、右の図で示すように、朝市だけにとどまらず広範囲にわたって延焼したことを確認した。朝市通りより北側は、一部建物の骨格が残った建物もあるが、ほぼ全ての建物が火災によって瓦礫となっていた(画像①)。

①輪島朝市付近
火災によってほとんどの建物が瓦礫となっている

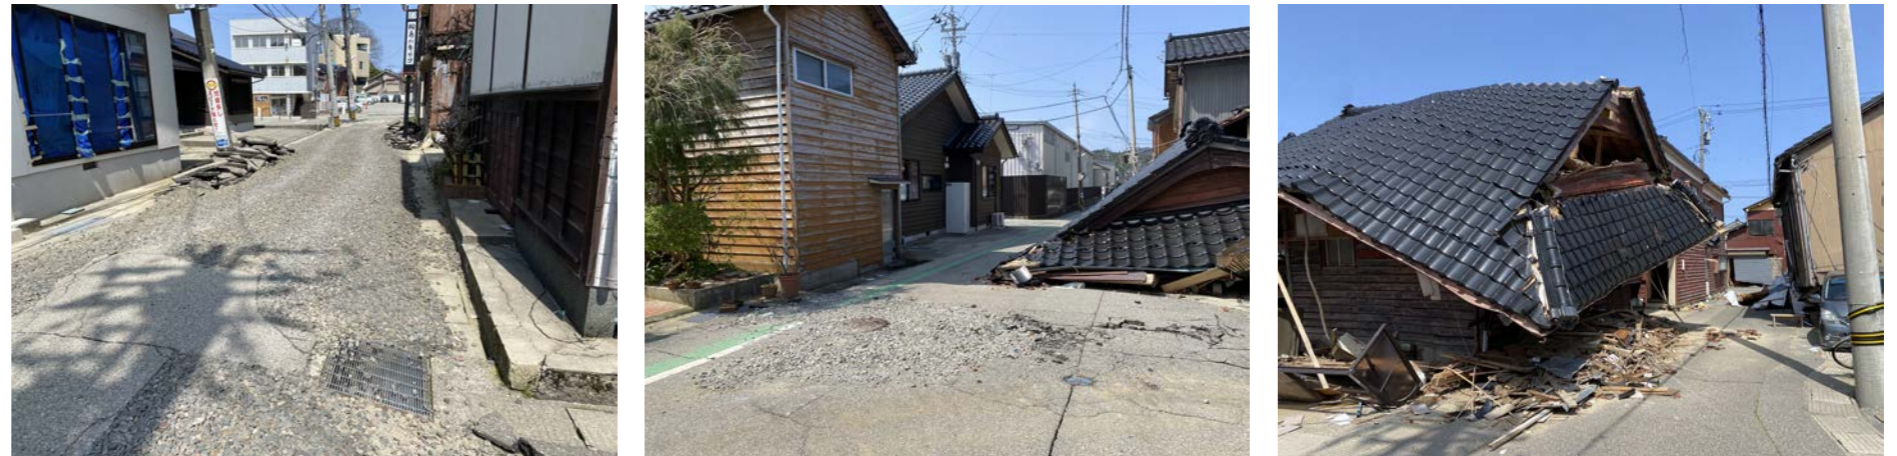
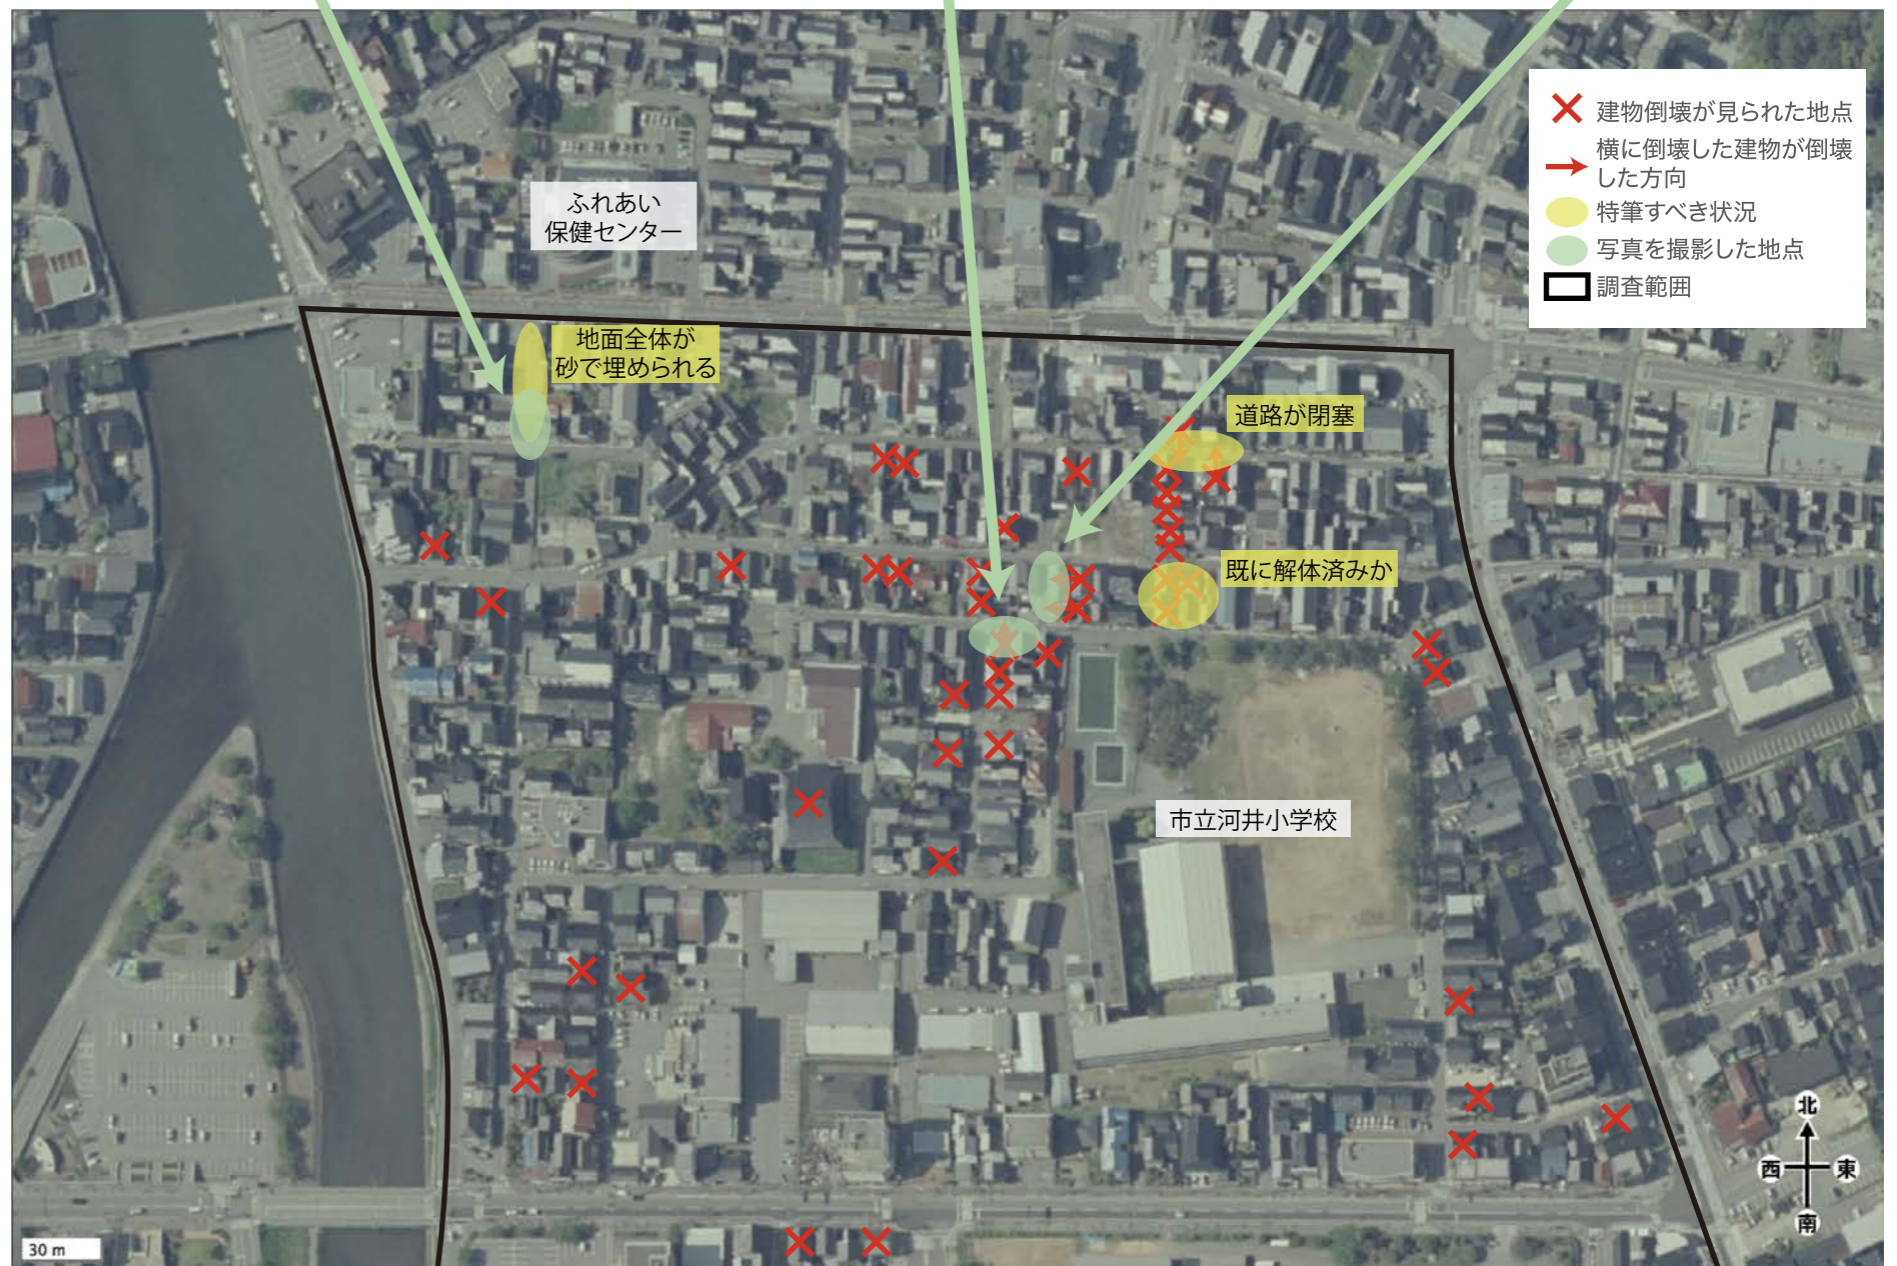
図3-1. 河井町南部の建物倒壊およびその他被害状況

河井町の国道249号線より南側は大規模火災の影響は受けなかった。しかしながら右下の図3-1より、倒壊した建物が多数確認できたことが分かる。また倒壊した建物が比較的まとまって分布していることから、倒壊しやすい建物が集合していた可能性や、ある建物の倒壊が隣接する建物の倒壊を招くことが繰り返された可能性が示唆される。倒壊した建物の一部は既に瓦礫の撤去が済んで更地になっているようだったが、多くは撤去されずそのままになっていた。建物が道路を塞ぐように倒壊したために、道が未だ寸断されている箇所もあり、復旧作業が十分に進んでいない現状が伺えた。また倒壊していない建物についても、片付けを進めている様子がほぼ見られなかったことが印象的である。片付けが進んでいないこと背景には、高齢化の進行も影響を与えているのではないかと、ふれあい保健センターの近くの自宅前で座っていた高齢女性によると、今回の地震以降体の調子が悪く自身では家の片付けができないため、ボランティアの人に指示を出して片付けをってもらう予定とのことだった。またこの片付け作業が今回(3/31)が初めてで、自分に順番が回るまでに時間がかかったようだ。ようやく家の整理ができるようになった段階で、この先の見通しは立っていないとも仰っていた。ボランティア体制の拡充が、復旧作業及びその先の復興を早期に進める上で重要であることが再確認された。

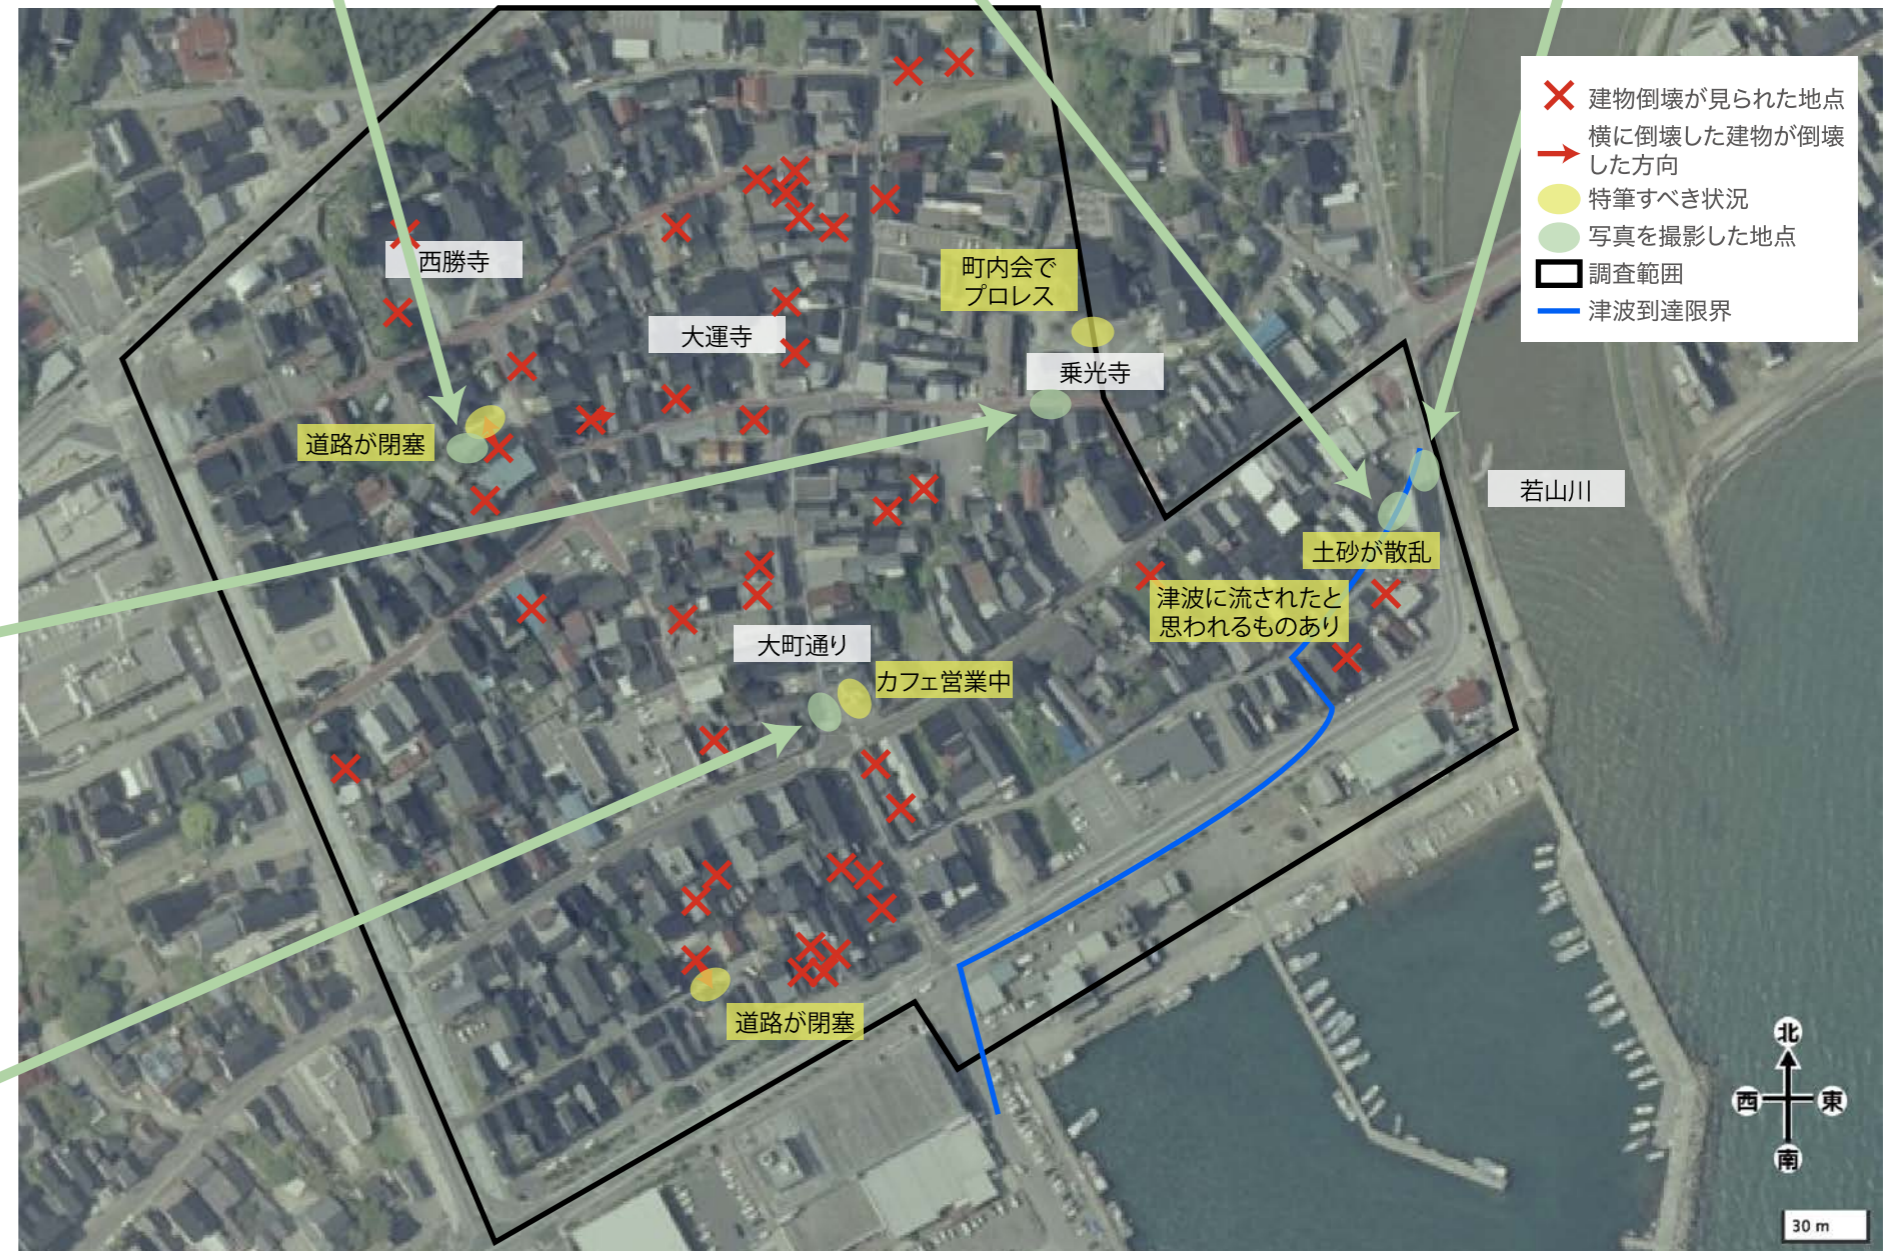
図5-1. 飯田町大町通り周辺の建物倒壊およびその他被害状況

図5-1の青色線は、被害状況から推測された津波到達限界を示している。若山川の近くでは数軒分内陸まで進んだ範囲まで津波が到達しており、実際に建物被害も出ている。道に土砂が散乱している様子や、流されてきたと思われる塩の大きな袋が道の内陸側に打ち寄せられている様子が確認できた。一方で、その他の多くの津波被害は港で完結していた。港では車が横倒しになっている様子も確認できた。

図5-1に示したように建物倒壊が多く発生し、一部の建物が道路を塞ぐように倒壊したために道路の閉塞も複数発生していた。道路を塞ぐように倒壊した建物をよく観察すると、壁が横倒しになっている、自転車が建物の下敷きになっているなどの様子が確認された。1階部がガレージになっていたために横方向に倒れやすかった可能性が示唆されたと言える。

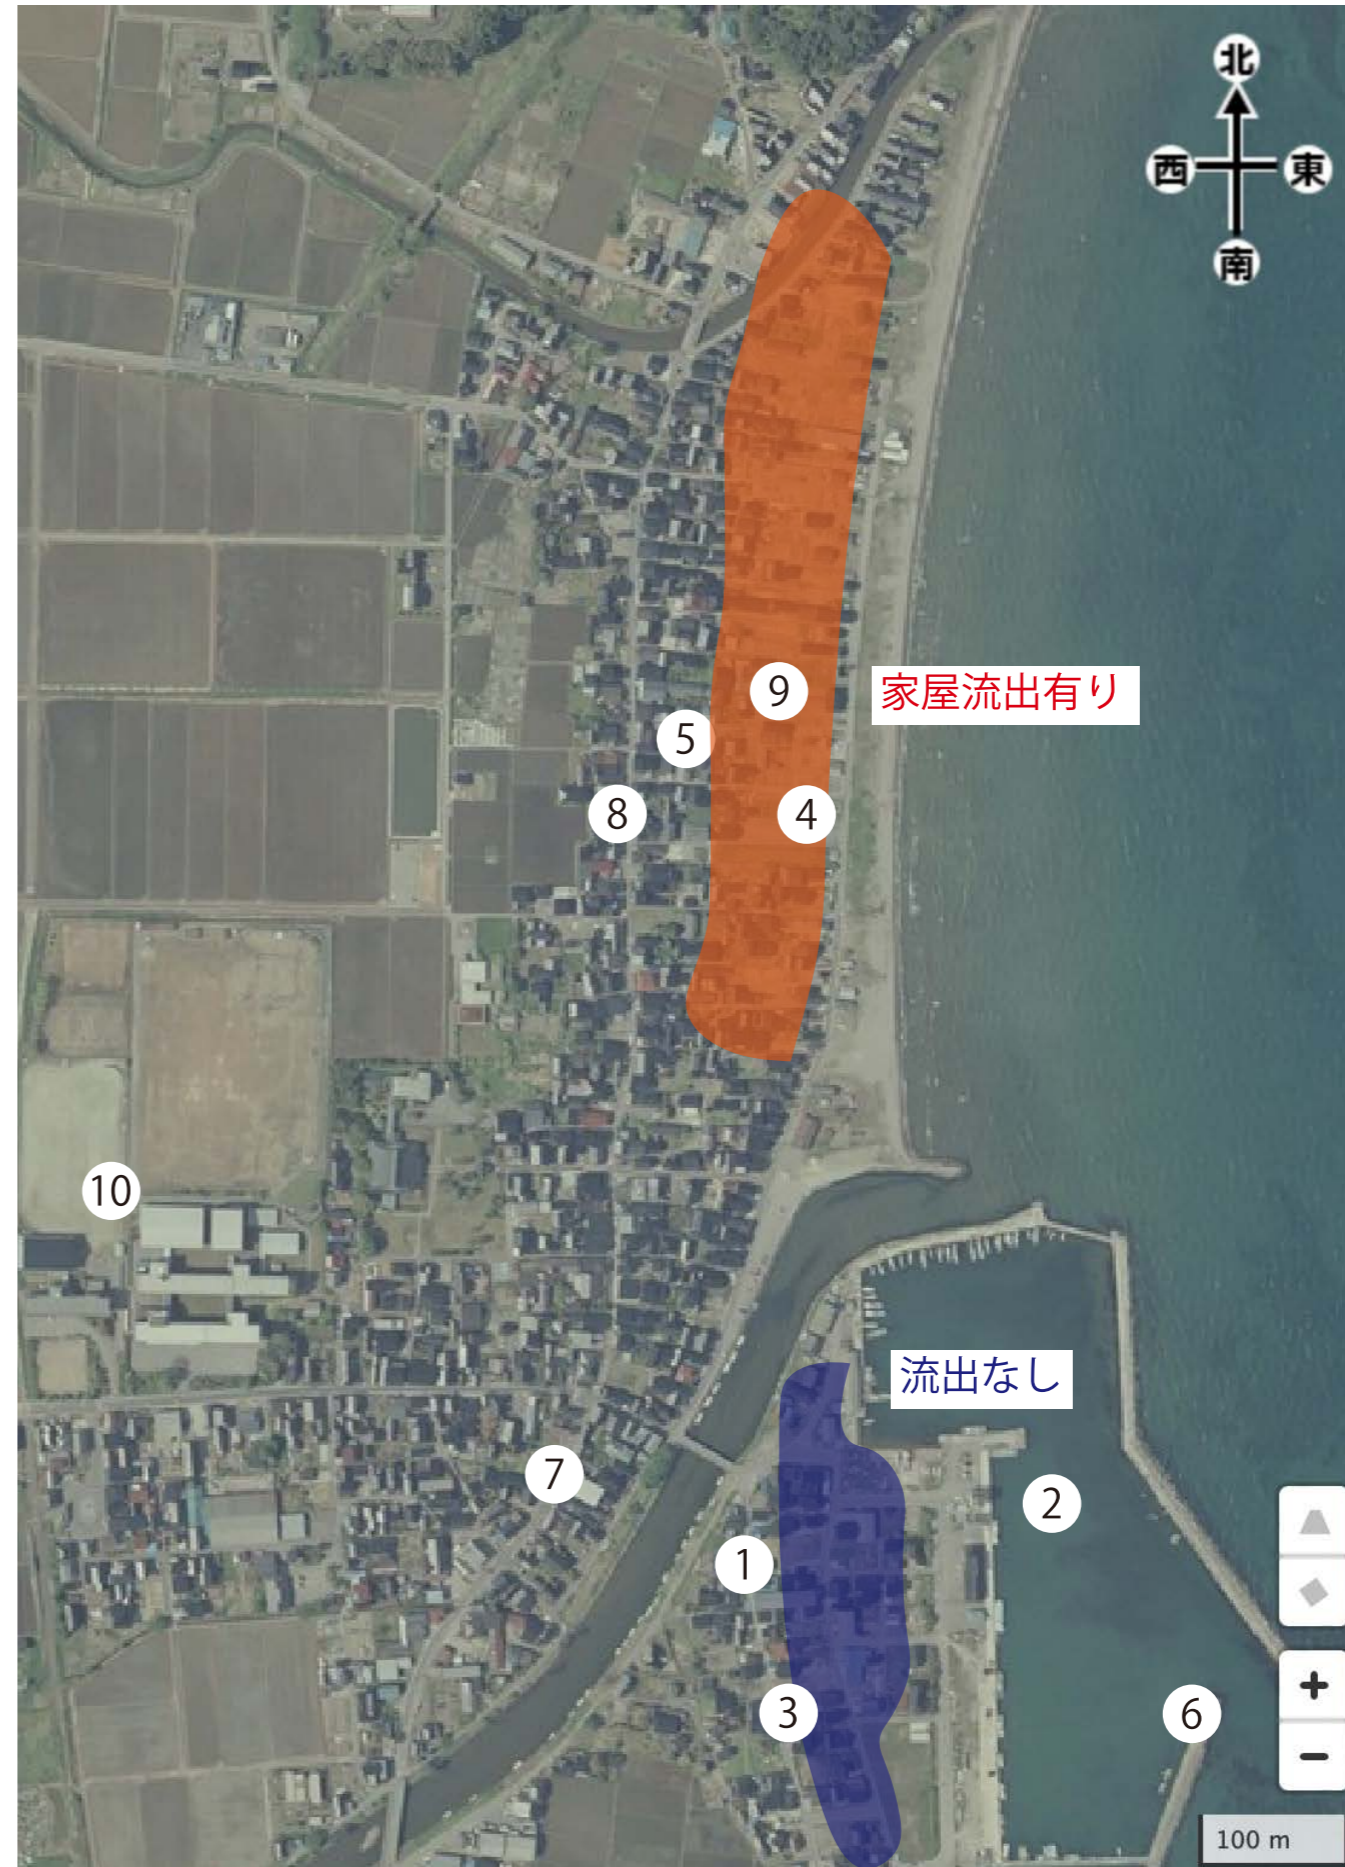
後述する左岸と比較して流出被害が出なかった要因として、港内の波の静穏化のために設置された護岸が津波を減衰させ後背部に位置する同地域の津波被害を軽減した可能性が考えられる。

⑥破壊された護岸
護岸が崩壊。ここで津波が減衰され後背部の家屋流出を防いだ可能性
