2019 年台風 19 号 復興事前調査 0 次報告書

2019.10.20

東京大学復興デザイン研究体
東京大学工学系研究科社会基盤学専攻 交通・都市・国土学研究室

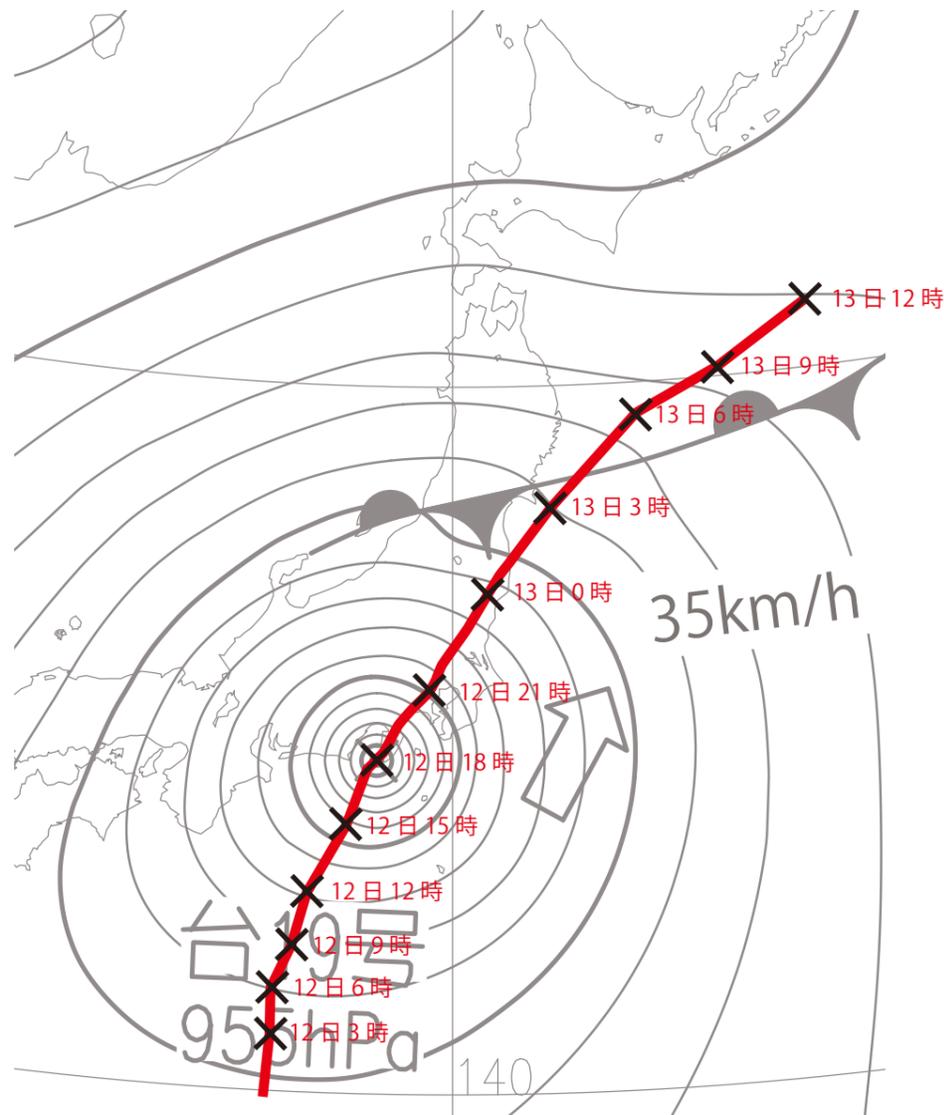
図1-1 台風19号の進路と10月12日18時の天気図¹⁾

台風19号は、日本の南海上を北上し、非常に強い勢力を保って2019年10月11日夕方から12日にかけて日本に接近、12日19時前に伊豆半島に上陸した。上陸後、東日本と北日本を通過し、13日正午に日本の東の海上で温帯低気圧に変わった。図1-1に台風の進路と10月12日18時の天気図を示す。

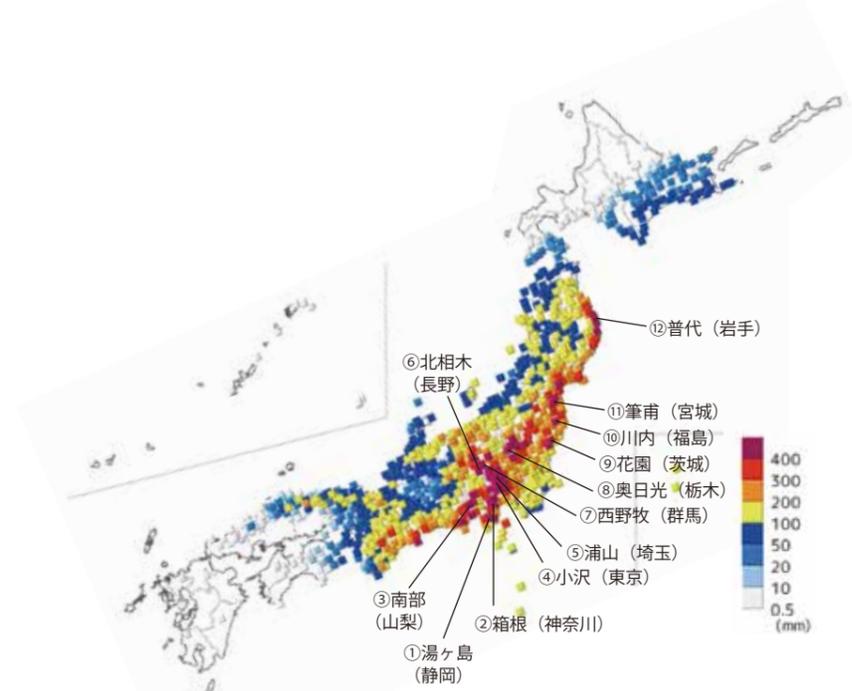
図1-2 日降水量の期間合計値(2019/10/10-13)²⁾

図1-2に今回の台風期間の日降水量の合計値を示す。400mmを超えるような雨量が、台風の進路に沿って広範囲に発生していることがわかる。また、図1-3からは、非常に広い範囲かつ多くの地点で、24時間降水量

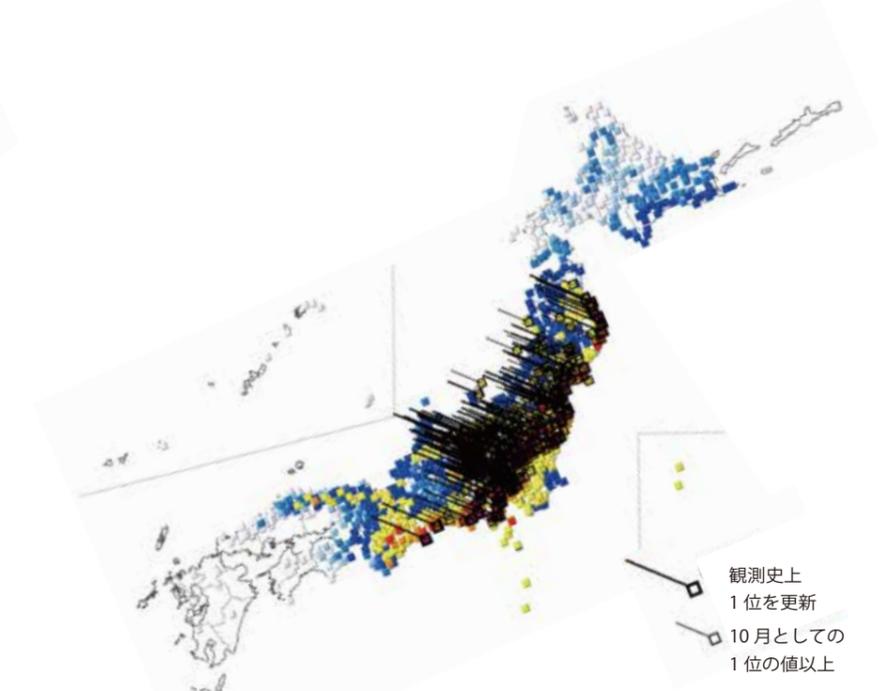
図1-3 24時間降水量の期間最大値(2019/10/10-13)²⁾

が観測史上1位を更新するような値を記録していることが確認できる。

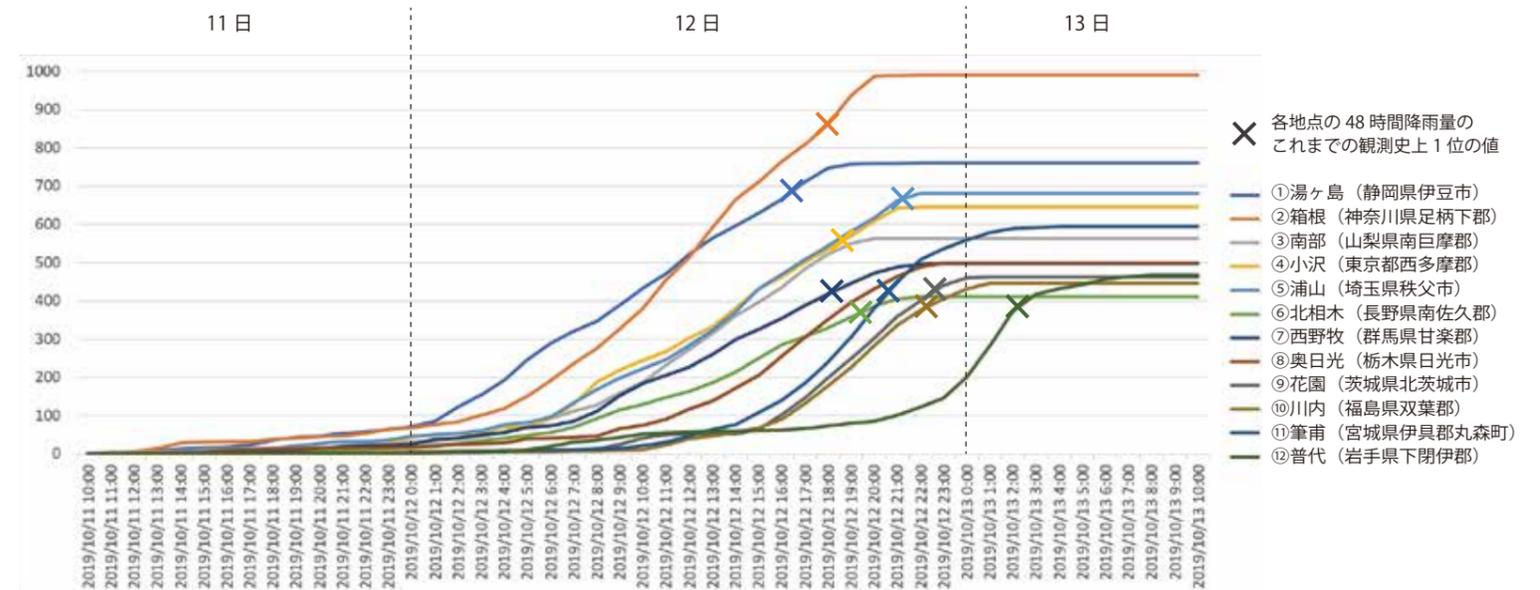
図1-4 累積降雨量(各都県での期間最多降雨地点)³⁾

図1-4は、各県の観測地点のうち最多降雨地での累積降雨量を示したものである。静岡から宮城までの降雨は12日に発生しており、奥日光と南部以外の各地点で観測史上最高値を更新する降雨量となっている。また、筆甫(宮城県)や普代(岩手県)ではグラフの勾配が他地点に比べて急であり、短時間での集中的な降雨であったことが確認できる。

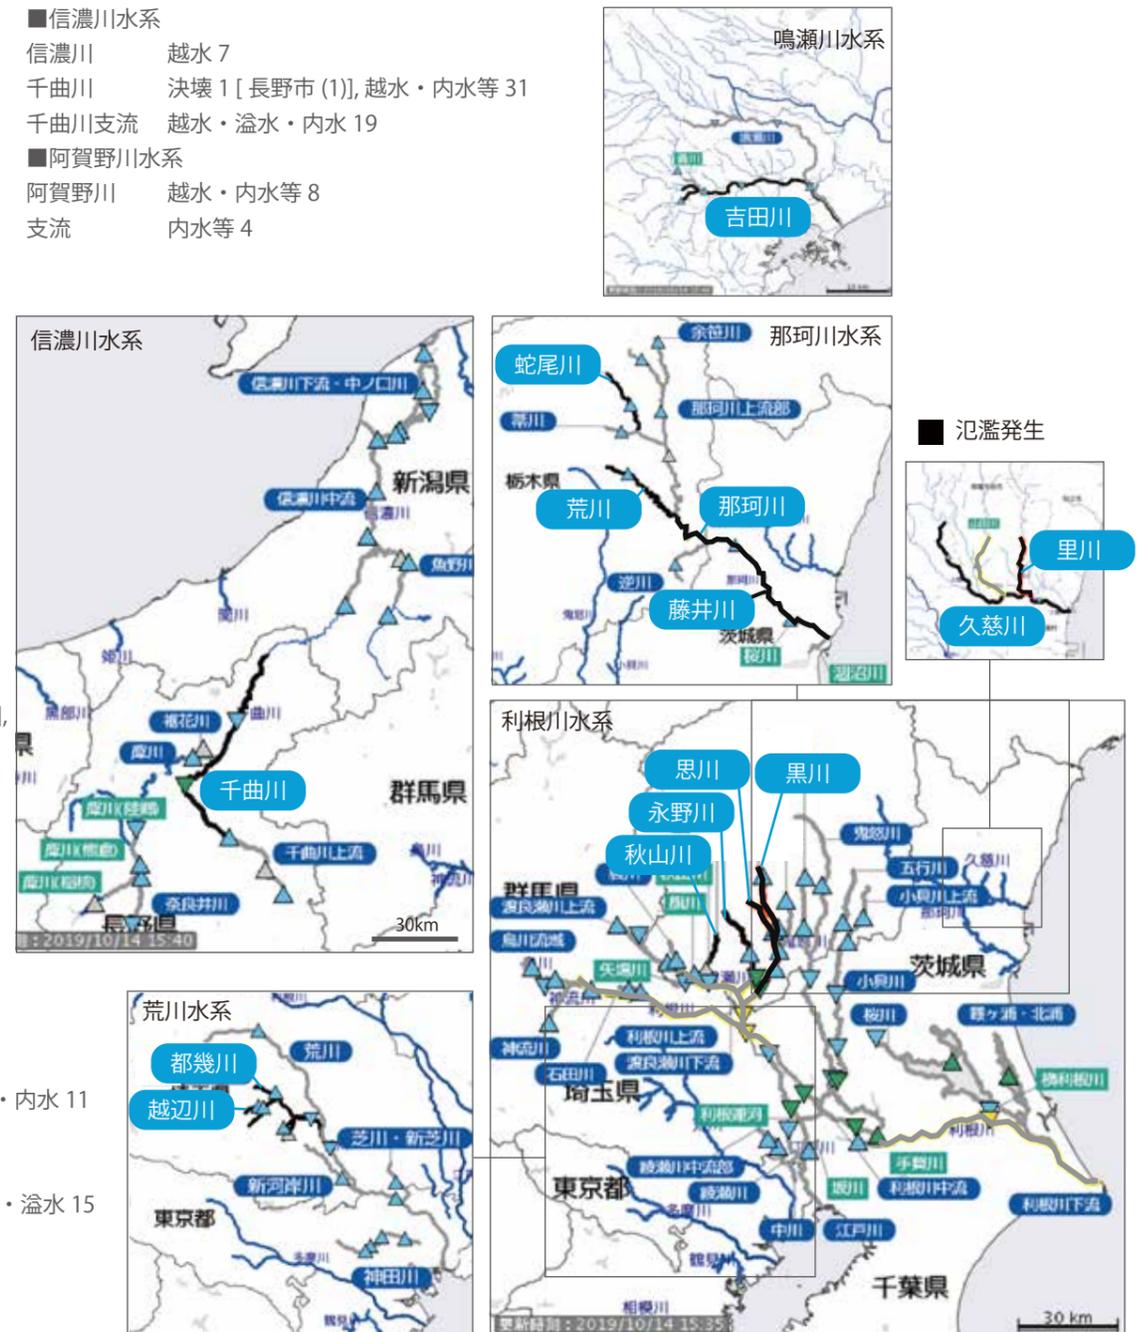
図 1-5 主な水系の氾濫発生状況^{8),9)}

台風19号の接近した10月12日午前、三重・神奈川・静岡・群馬県内の河川で氾濫危険水位を超え、午後には埼玉・長野・山梨・東京・栃木・千葉・福島・山形・宮城・岩手県内でも危険水位超過が確認されるとともに、静岡・埼玉・栃木・東京・福島・茨城県内で氾濫が発生した。翌13日には新たな氾濫発生が群馬・長野・宮城・新潟県に拡大、青森県でも危険水位超過が確認された。⁴⁾

■阿武隈川水系 阿武隈川 決壊 2 [須賀川市 (1), 鏡石町 (1)] 越水・溢水・内水 56 [上流 (41), 下流 (17)] 広瀬川 決壊 1 [伊達市 (1)], 内水 4 その他支流 決壊 6 [社川 (2), 安達太良川, 藤野川, 斎川] 越水・内水等 24	
■北上川水系 支流 決壊 6 [照越川, 荒川, 石貝川, 熊谷川] 越水・溢水 10	
■最上川水系 最上川 内水 7 支流 越水・内水 10	
■鳴瀬川水系 吉田川 決壊 1 [大郷町 (1)], 越水・溢水・内水 16 その他支流 決壊 3 [渋井川, 小西川, 名蓋], 越水 1	
■利根川水系 利根川 溢水 1 永野川 決壊 6 [栃木市 (6)], 溢水 1 秋山川 決壊 2 [佐野市 (2)], 越水・溢水 15 思川 決壊 3 [鹿沼市 (3)], 越水 1 その他支流 決壊 6 [黒川 (2), 新川, 出流川, 荒井川, 三杉川], 越水・溢水・内水 54	
■荒川水系 荒川 溢水 1 都幾川 決壊 2 [東松山市 (2)], 越水 1 越辺川 決壊 2 [東松山市 (1), 川越市 (1)], 越水・溢水 2 その他支流 決壊 1 [新江川], 越水・溢水 38	
■多摩川水系 多摩川 溢水・内水 2 支流 溢水 5	
■那珂川水系 那珂川 決壊 3 [常陸大宮市 (2), 那珂市 (1)], 越水・溢水・内水 11 荒川 決壊 3 [那須烏山市 (3)] 中川 決壊 3 [矢板市 (3)] その他支流 決壊 5 [藤井川 (2), 蛇尾川, 内川, 百村川], 越水・溢水 15	
■久慈川水系 久慈川 決壊 4 [常陸大宮市 (4)], 越水・溢水 2 里川 決壊 2 [常陸太田市 (2)], 溢水 1 浅川 決壊 1 [常陸太田市 (1)]

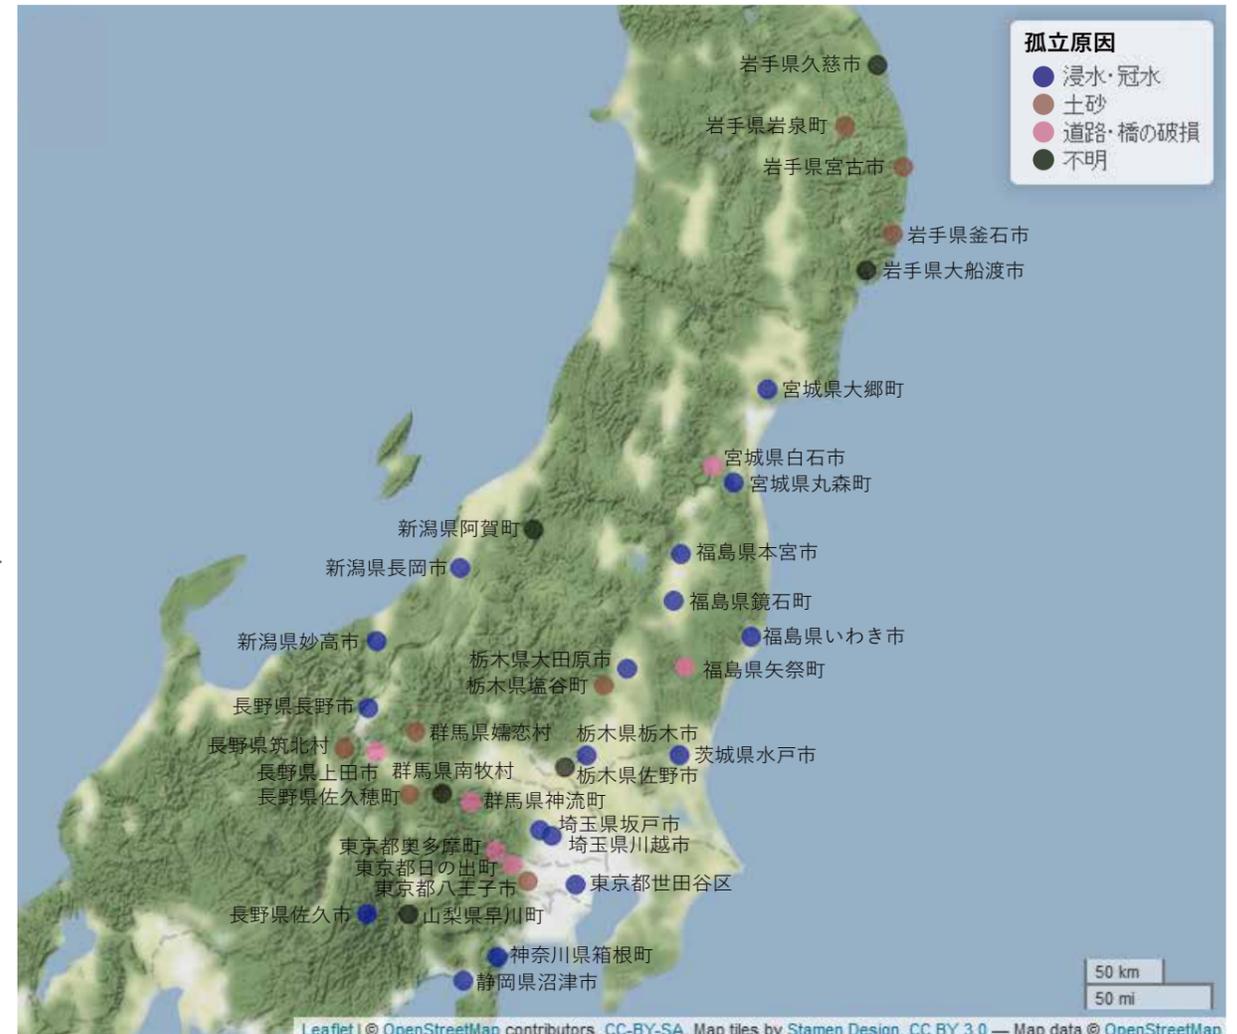
図2-1 集落・家屋孤立が起こった市町村

これらの道路寸断によって集落単位、もしくは福祉施設や民家といった建物単位で孤立した市町村を図4-1に示す。この他にも、埼玉県小鹿野町、秩父市、ときがわ町、越生町などでは、県道などの崩落により、車両が通れない半孤立状態となった¹⁾。

(2019年10月15日16:00時点判明分。総務省発表、新聞・WEBメディア報道により確認)

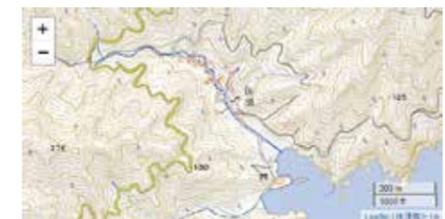
図2-2 岩手県釜石市 尾崎半島佐須地区地図

主に山間部において土砂崩落で道が塞がれ、多数の集落が孤立した。16日現在でも復旧していない集落も多く、ヘリコプターによる物資運搬等が行われている。釜石市尾崎半島の白浜地区では14日までに県道が一部復旧し孤立状態が解消されたが、同半島の佐須地区(図4-2)においては集落入り口の道路が崩落、16日現在も25世帯88名の孤立状態が続く。集落内でも住宅に土砂が流れ込み、断水が続くなど、大きな被害が出ているものの、復旧は17日以降となる見込みである³⁾。

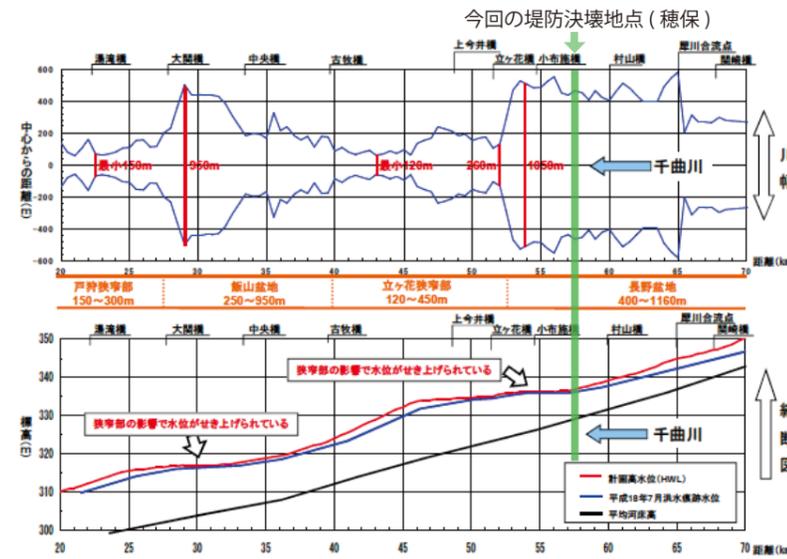
図3-1 川幅と水位縦断面図³⁾

千曲川及びその下流の信濃川流域では、地形的な要因により、度重なる洪水被害に見舞われてきた。国土交通省「信濃川水系河川整備計画」(平成26年1月策定、令和元年8月変更)では、千曲川流域について、昭和58年9月洪水と同規模の洪水を想定して浸水被害の防止・軽減を図るための計画が定められている³⁾。千曲川では地盤隆起によって形成された狭窄部が洪水発生を主要因となっており、立ヶ花及び戸狩狭窄部の流下能力不足により水位がせき上げられ、狭窄部上流で計画高水位を超過して洪水が発生するパターンが、昭和58、平成16、平成17年の洪水で繰り返された。狭窄部以外にも河積が不足する区間があり、河道掘削等による河積の拡大が必要であることが整備計画で指摘されている(図3-1)。今回の堤防決壊箇所も立ヶ花狭窄部のすぐ上流に位置しており、直近の過去の洪水と同様の脆弱箇所での発生であったことがわかる。図3-4は整備計画に基づく施工箇所を示したものであり、このうち一部(7/62箇所)の整備が完了している。今回の堤防決壊箇所付近について、堤防の盛土拡幅・遊歩道整備工事(桜づつみ事業)が平成14年に着手、平成28年度に完了している^{4),5)}が、整備計画に位置付けられている河道掘削工事は未施工であった。

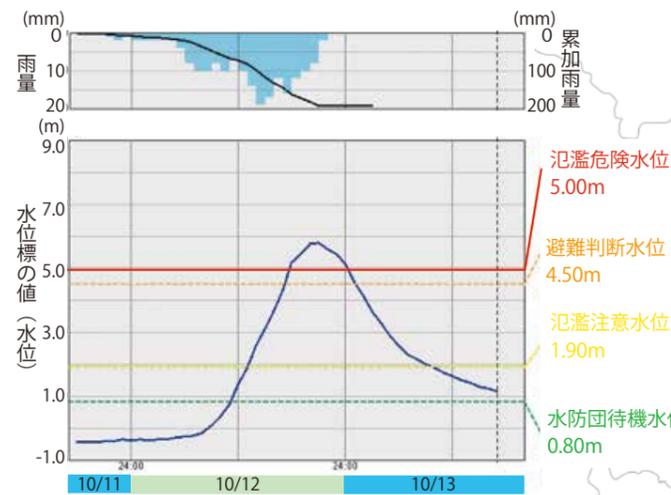
図3-2 千曲川の水位変化(生田観測所)⁶⁾

台風19号による豪雨の影響で、10月12日15時10分頃、千曲川上流の佐久市塩名田水位観測所と下越水位観測所、17時40分頃上田市生田水位観測所、18時10分頃千曲市杭瀬水位観測所において、氾濫危険水位超えを観測。図3-2,3-3に示すように、千曲川上流域での14-15時の豪雨が主要因と考えられる。その後12日20時～深夜にかけて、上田市国分、長野市篠ノ井横田・小森、千曲市雨宮、長野市穂保で、越水による氾濫が発生した。須坂市北相之島、小布施町山王島、中野市立ヶ花、中野市栗林でも越水による氾濫が発生。13日早朝(3:00-5:30の間)に、長野市穂保で堤防が決壊、濁流が住宅地に流れ込み、流域の広い範囲で1階部分が水没する浸水被害が発生した。上田市御所の上田橋近くでの堤防破損、佐久市野沢地区、内山地区での浸水被害、上田電鉄別所線の橋梁の一部崩落なども確認された。氾濫発生箇所は18日0時時点で千曲川32箇所(決壊1箇所、越水・内水等31箇所)、支流19箇所(越水・内水等)に上っている。

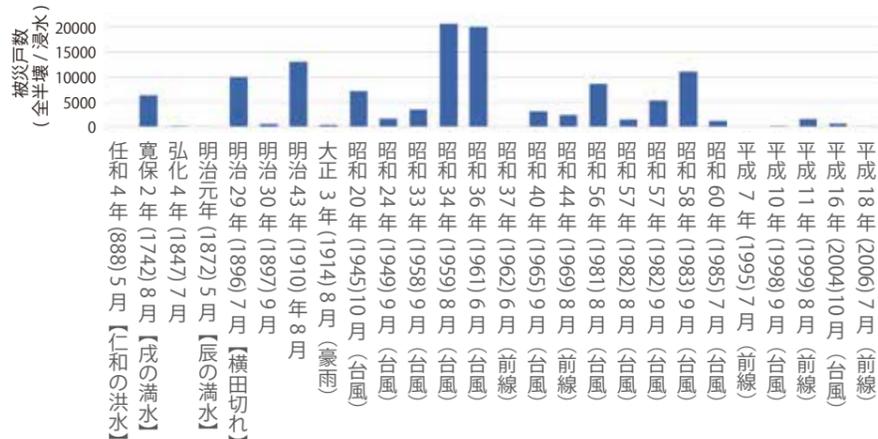
図3-5 千曲川流域の過去の主な洪水被害⁹⁾

千曲川流域は洪水常襲地帯であり、記録の正確な昭和20年以降にあっては数年に1度の頻度で深刻な洪水被害に見舞われている⁹⁾(図3-5)。今回の浸水範囲¹⁰⁾(図3-7)は、寛保2年洪水の浸水想定範囲(図3-6)とも重なり、過去の度重なる被害発生が推測されるとともに、シミュレーションによる想定最大規模降雨時浸水想定区域¹¹⁾(図3-8)でも洪水被害の予測範囲にほぼ重なっている。

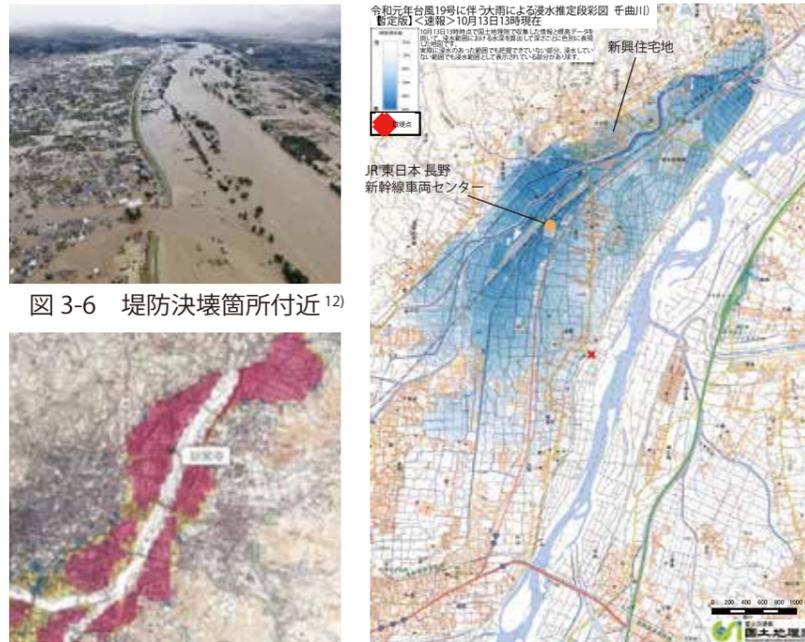
図3-6 堤防決壊箇所付近¹²⁾

穂保での堤防決壊は70メートルに渡り、この決壊による浸水範囲は916ヘクタールに至った。長野市赤沼にある北陸新幹線の車両基地(長野新幹線車両センター)では車両10編成、120車両が水没。北陸新幹線全車両の1/3に上る車両が被害を受けた。また、下水処理場の浸水により1箇所が機能停止、残りの2箇所も機能が低下した。^{1),2)}

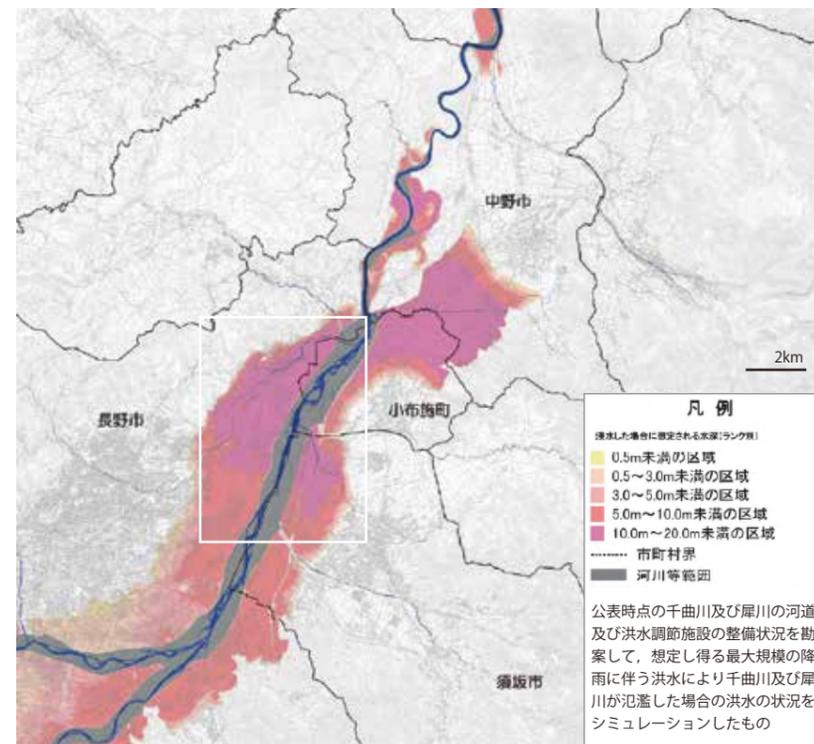
図3-9 千曲川浸水想定区域図(想定最大規模降雨)¹¹⁾

する旧来の小集落を飲み込みながら線路南東側に拡張し、千曲川沿岸付近まで到達している。また、1998(平成10)年の長野オリンピックを契機に、新幹線等の高速交通網整備や駅周辺等の市街地整備が進んだ¹⁶⁾。今回の浸水範囲には新興住宅地(浅川左岸の豊野駅周辺)やJRの新幹線基地が含まれており、また拡張された市街地は今回被害を免れたものの広範囲で浸水シミュレーションの被害エリアに重なっている。

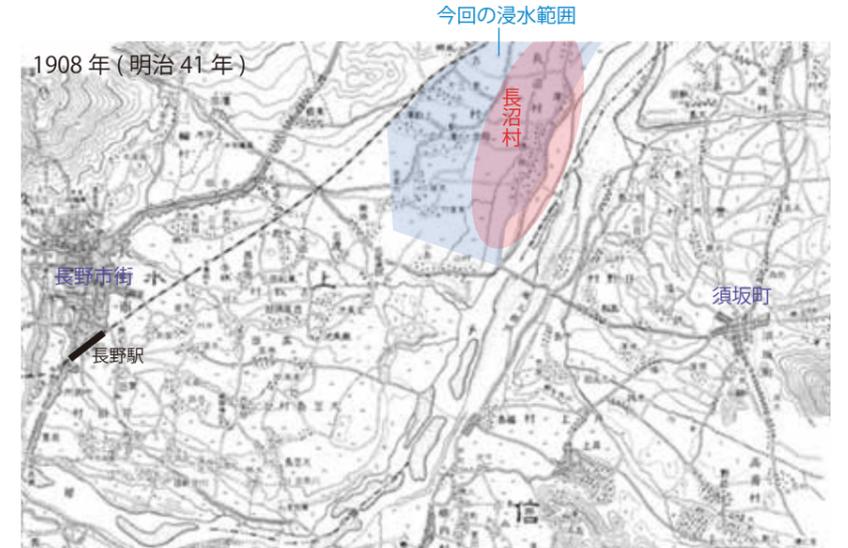
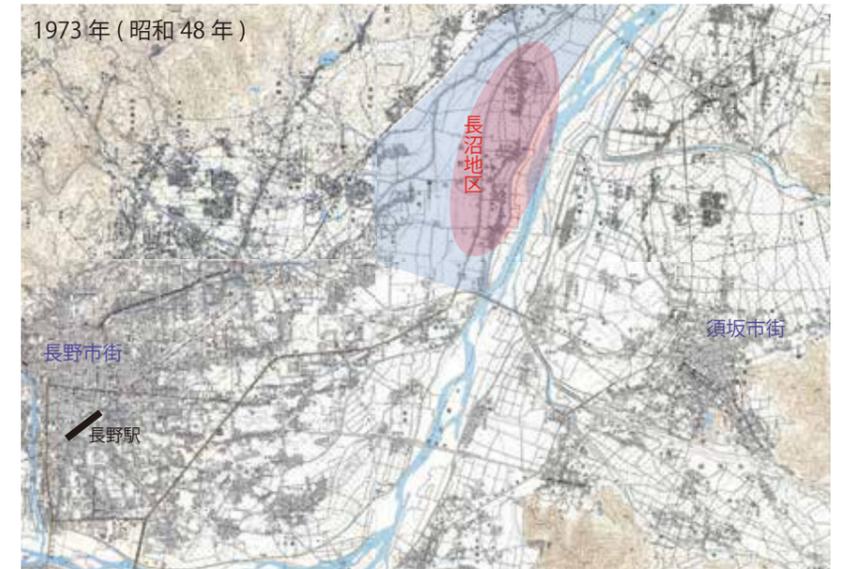
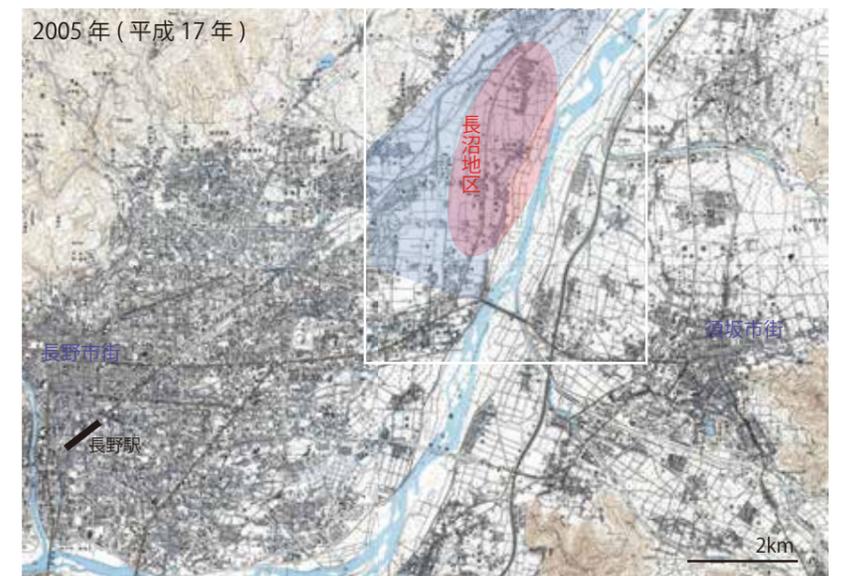
図3-10 浸水範囲周辺の土地利用の変化¹⁷⁾

一方、現在の長野市中心部は、鎌倉時代以降善光寺門前町として発展してきたが、明治4(1871)年に県庁が置かれ、明治21(1888)年以降に鉄道駅開業・路線開通が進むにつれて、近代的市街地として急速に拡張する¹³⁾。千曲川対岸の須坂市中心部は、江戸時代には、大笹街道、谷街道、山田道の三街道が交わる交通の要衝として、商業が成立・発展した。明治期には鉄道線から外れたが、製糸業の発展に伴い、大正15(1926)年以降に河東鉄道が整備され、市街化の契機となった¹⁵⁾。明治以降の土地利用の変遷を図3-9に示す。長沼では宿場町から続く街道沿いの集落があまり規模を変えずに現在まで残っている一方、長野駅を中心とする市街地が、点在

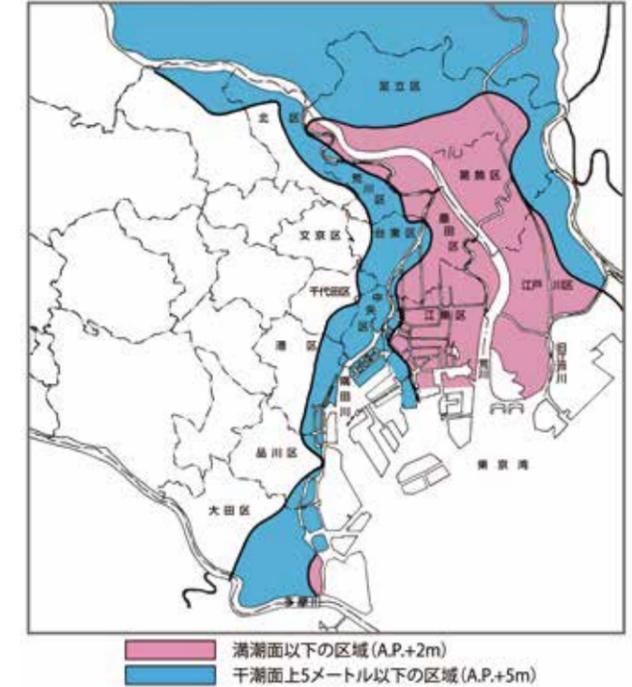
図4-1 東京港における満潮面・干潮面以下の区域地図⁵⁾

東京都23区のうち、湾岸部や江東区、江戸川区、墨田区、葛飾区など東部地区では、荒川の両岸に海拔ゼロメートル地帯が広がる(図6-1)。地表標高が満潮時の平均海面よりも低いため、高潮および津波の被害が大きくなるとみられる地域である。同様に豪雨時には水害等の被害が深刻となるが、この地帯に150万人ほどが居住しており、首都圏の大規模な水害では、区域外への広域的な避難実施が大きな課題となる。
